Bericht über die Tamburini-Orgel

in der Domkirche in Masaka/Uganda

Dresden, den 4.3.2013

Bericht über die Tamburini-Orgel in der Domkirche zu Masaka/ Uganda

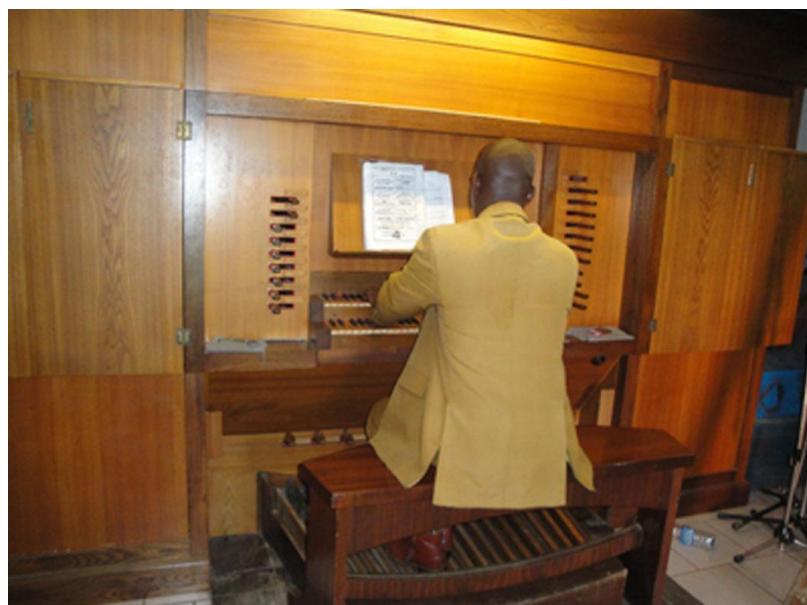
Auf der linken Gehäuseseite ist unten eine Tür für den Eingang zur Orgel vorhanden, deren Scharniere jetzt ausgebrochen sind. Es ist der einzige Eingang zur Orgel. Auf der rechten Seite befindet sich ein angebautes kleines Gehäuseteil, in dem der Orgelmotor und die Schöpfbalganlage untergebracht sind.

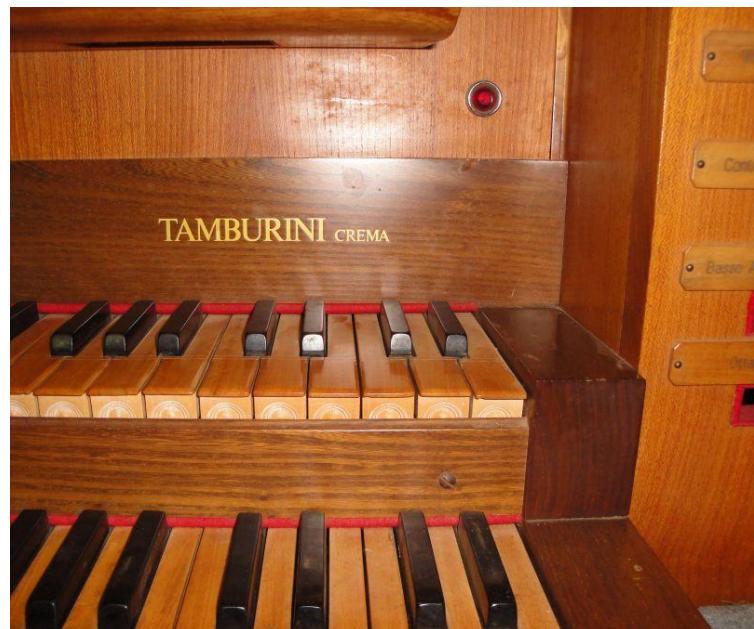
Der Spieltisch hat verschließbare Türen und ist in das Orgelgehäuse eingebaut. Die Bauweise der Klaviaturen ist auf dem Foto gut zu erkennen.

In den Registerstaffeln rechts und links werden die Register seitlich eingeschaltet. Dadurch, dass einige Pfeifenstücke nicht mehr ganz genau eingepaßt sind, lassen sich einige Schleifen und damit die Register schwerer ein-und ausschalten als andere.

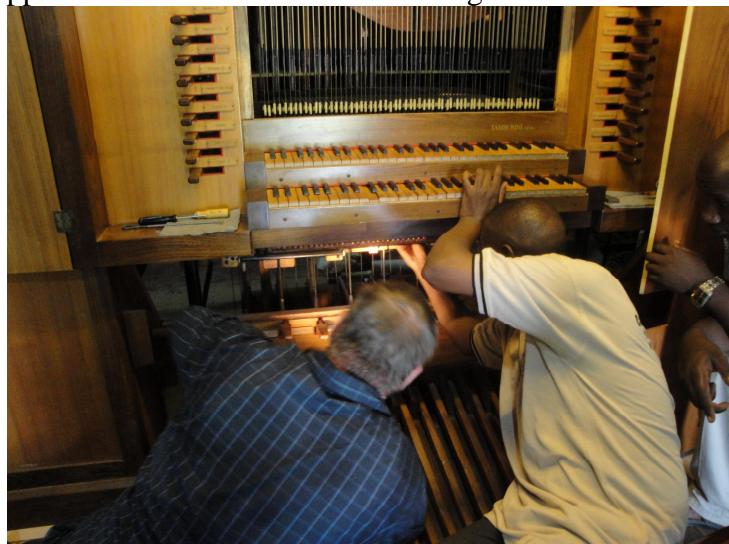
Hier am 23.1.2013 bei der Einweisung der richtigen Regulierung mit Charles.

- Regulierung der Manualklaviaturen von 3 auf 7 mm den Tastengang erhöht
- Regulierung der Pedalmechanik direkter Weg mit weniger „Leerreise“
- Regulierung der Manualkoppel
- Regulierung der beiden Pedalkoppeln

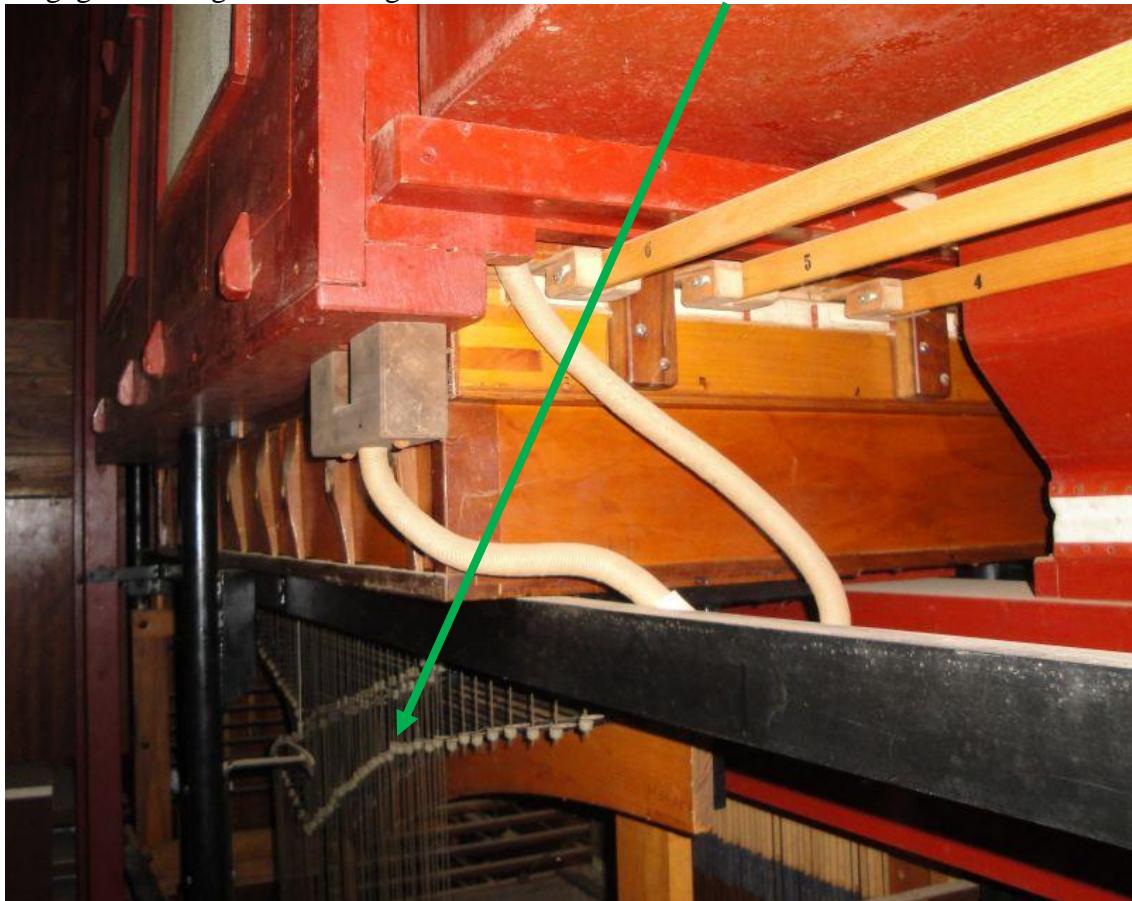
Die Windladen liegen auf Eisenprofilen; das Wellenbrett ist an Eisenwinkeln befestigt. Das Trakturband für das Schwellwerk besteht ausschließlich aus Draht. Unterhalb der quergestellten Wellenärmchen gibt es noch eine weitere Regulierungsmöglichkeit für die Grundeinstellung der Tontraktur.

Die Eisenwellen der Wellenbretter laufen in ausgetuchten Eisenwinkeln, deren Tuch jetzt teilweise etwas zerschlissen ist. Hier kann es in den nächsten Jahren zu stärkeren Klappergeräuschen kommen.

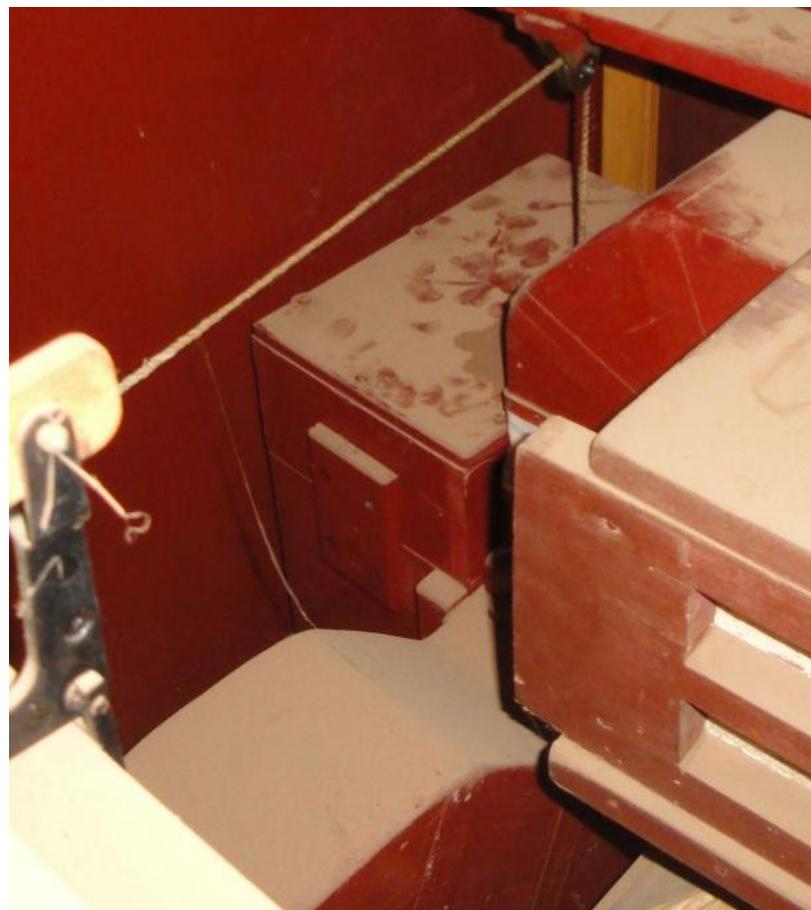
Von dort geht der Wind über eine Drossel, die leider z.Z. schlecht abdichtet in einen Kanal zum Hauptbalg der Orgel.

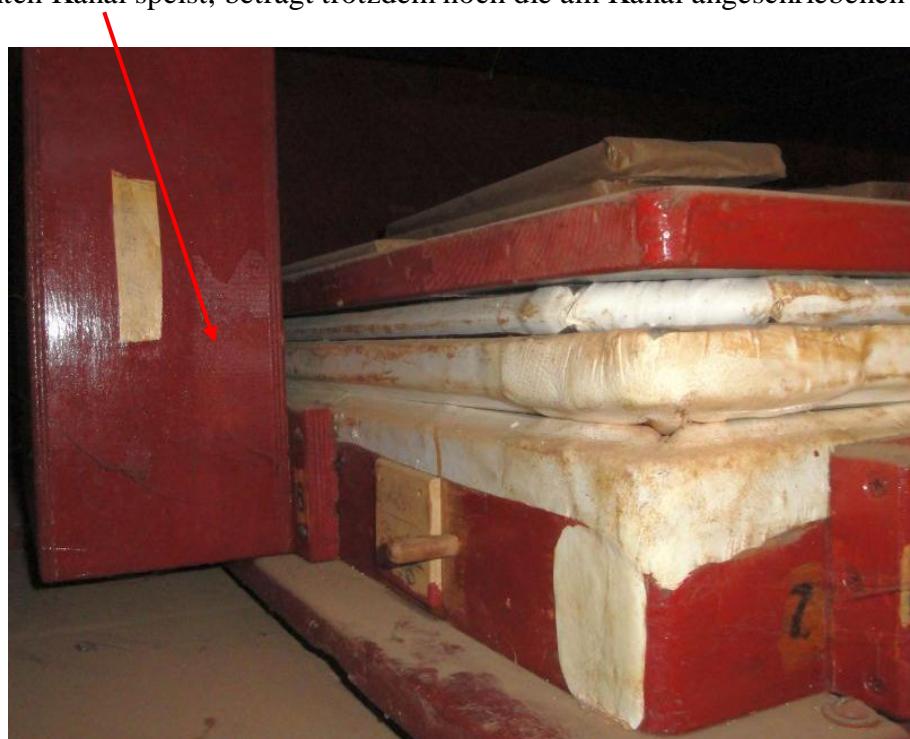
Die Orgel hat 3 Blasebälge, die in der Orgel verteilt sind. Der Hauptkanal vom Motor bzw. von der Schöpfanlage geht auf den großen Balg unter der Pedalwindlade. Dieser Balg ist sehr schlecht zu erreichen. Dazu müssten die hinteren Gehäusefüllungen ausgebaut werden, was jetzt zu aufwendig war. Dieser Doppelfaltenmagazinbalg ist bereits an den Zwickeln geflickt worden, ist aber inzwischen schon wieder undicht. Der Winddruck in diesem Balg, der auch das Pedal direkt über einen senkrechten Kanal speist, beträgt trotzdem noch die am Kanal angeschriebenen 70 mm WS.

- Überprüfung Windanlage. Der Magazinbalg unter der Pedallade ist defekt und schaltet die Drossel nicht richtig. Eine Reparatur war jetzt nicht möglich.

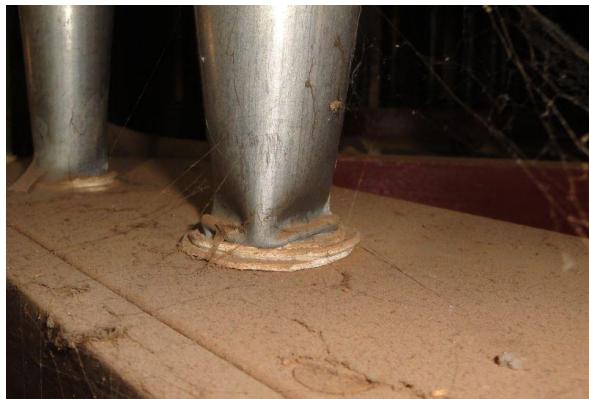
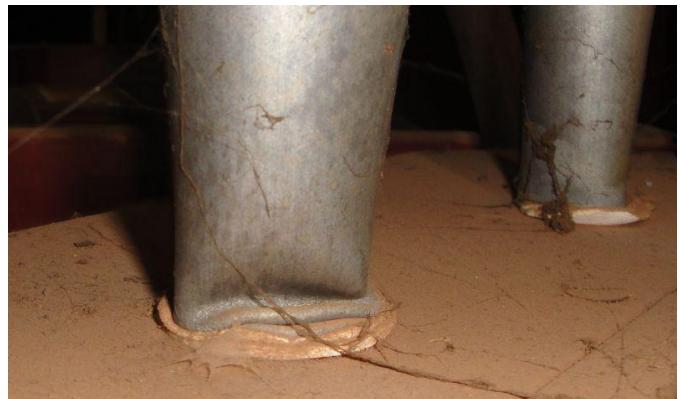
Große Probleme gibt es dagegen bei den Principalpfeifen im Prospekt. Bei meinem Besuch waren die Pfeifen der Töne C, Cis und Dis ausgebaut. Eine Pfeife lag sehr zerstört auf dem Holzgerüst neben der Orgel. Eine Materialuntersuchung der Prospektipfeifen ergab eine Legierung von 75 % Zinn und 25% Blei. Spuren von anderen Materialzusätzen (wie Kupfer, Wismut, Antimon, Silber oder Arsen) wurden nicht untersucht, waren auch in dieser Bauzeit nicht üblich. Das Pfeifenmaterial ist dadurch sehr weich, was zur Verformung der Pfeifenfüße und Labien führte.

Neben den bereits fehlenden Prospektipfeifen sind insbesondere die Pfeifen von Principal 8÷D, E, F, Fis und G betroffen. Nach meiner Meinung sollte man die Prospektipfeifen für beiden Türme, also C 6 ds° (14 Stück) erneuern. Mindestens sollten aber die Pfeifen C ó G (8 Stück) in besserem Material erneuert werden. Allerdings würde es dann einen farblichen Unterschied geben, weshalb ich dafür

plädiere lieber doch gleich 10 Pfeifen C ó A zu erneuern. Die in den Spitztürmen seitlich stehenden Pfeifen B ó csº könnte man Restaurierung und auch so mit einer Stütznaht stabilisieren.

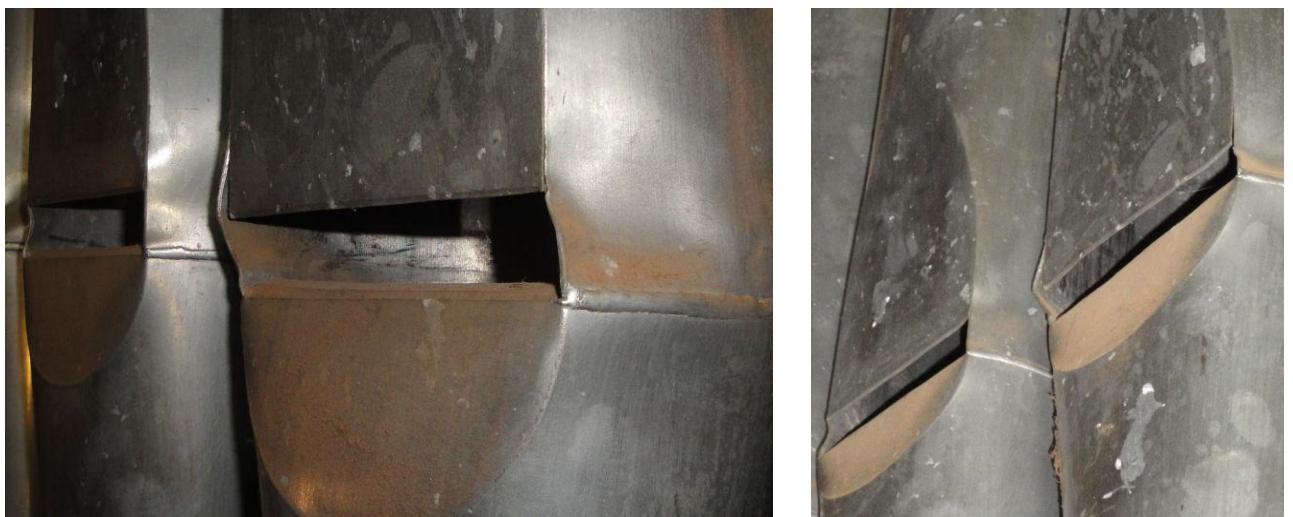
Deformierter Labienbereich und eingerissenes Oberlabium

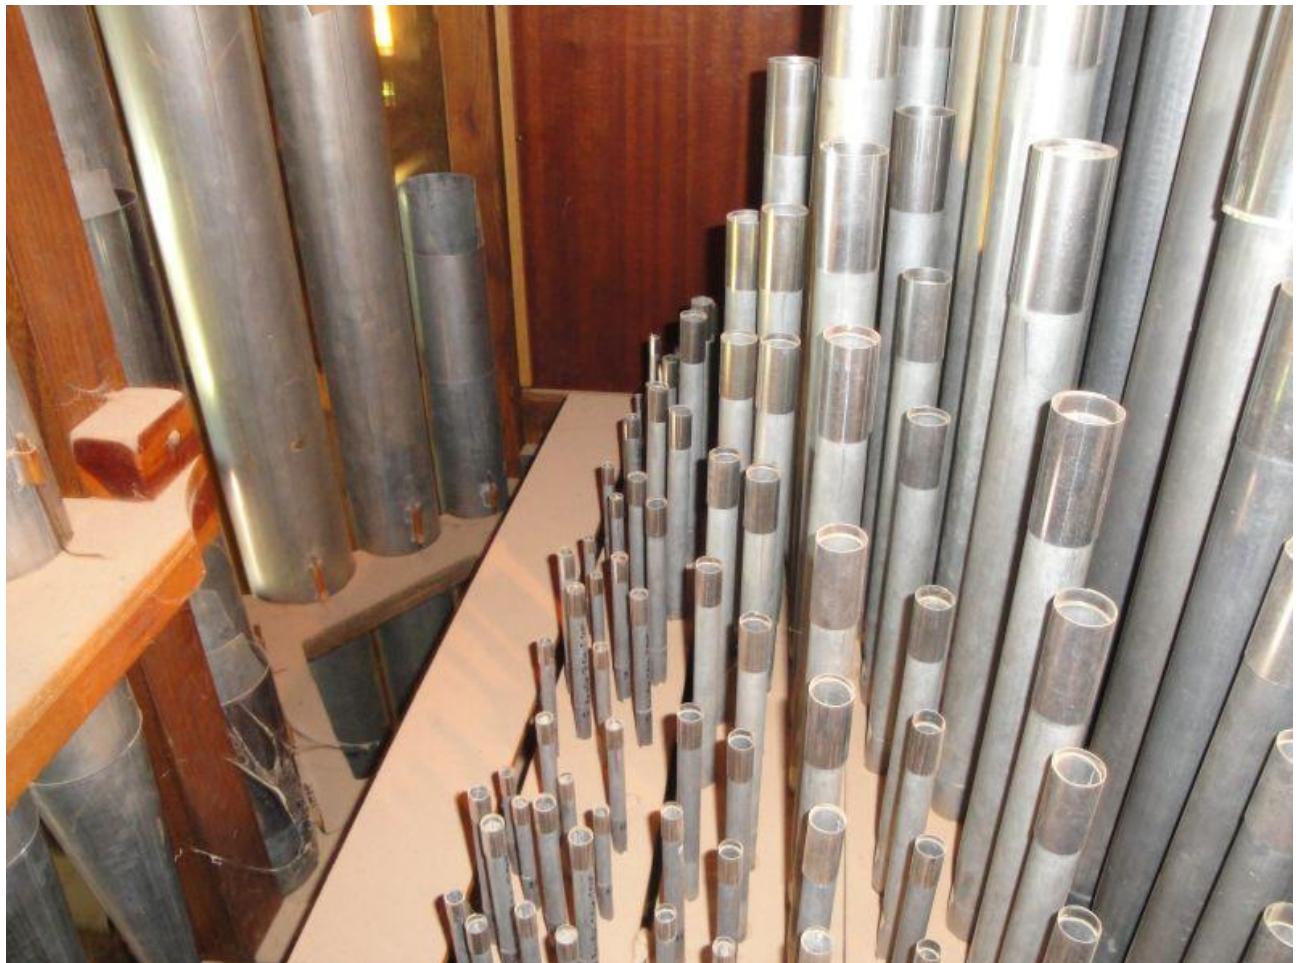
Ein bereist erwähntes großes Problem in Bezug auf das Pfeifenwerk ist das Stimmen der Pfeifen. Auf dem unten stehenden großen Foto (HW) ist zu erkennen, dass die Pfeifen von hinten (Gangboden) zum Prospekt abfallen, das heißt, die kleinen Register wie 1 1/3-1- und Mixtur (Quattro di Ripieno) stehen vorn am Prospekt und sind vom Gangboden in der Orgel nicht oder kaum zu erreichen. Außerdem wird das Stimmen der Pfeifen durch die Stimmringe insofern erschwert, weil man beim Bewegen eines Stimmringes versehentlich auf einen benachbarten Stimmring stoßen kann, ohne dies zu bemerken.

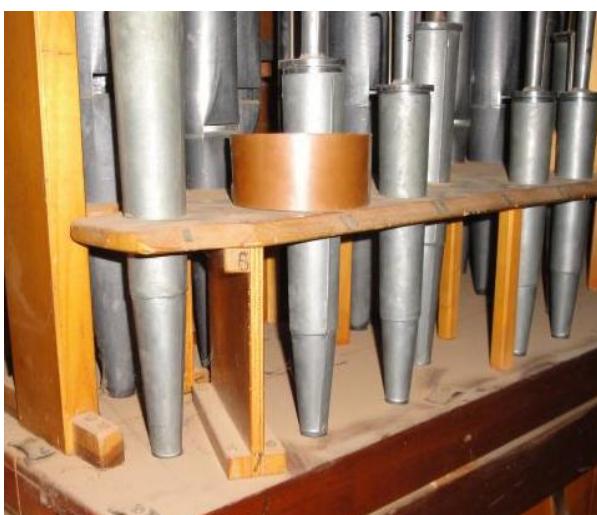
Peter Kaweesa hat das Register Basso Armonico 8 \div (Octavbaß 8 \div) mit zusammengelöteten Stimmringen aus Kupfer versehen. Einzelne dieser Stimmringe sind inzwischen auseinandergegangen (die Lötung hielt nicht) und lagen bei meinem Besuch auf der Windlade.

Hier ein Stimmring, der neben den Stiefern von Fagotto lag. Die losen Stimmringe wurden von mir als Klemmringe zusammengerückt in die Pfeifen gesetzt und fungieren nun als innen liegenden Stimmringe.

Es empfiehlt sich diese Stimmringe neu aus einem federnden Weißblech zu fertigen und alle innen in die Pfeifen einzusetzen (hat besseren Halt und verfärbt die Intonation nicht).
