Bericht über die Tamburini-Orgel

in der Domkirche in Masaka/Uganda

Dresden, den 4.3.2013

Bericht über die Tamburini-Orgel in der Domkirche zu Masaka/ Uganda

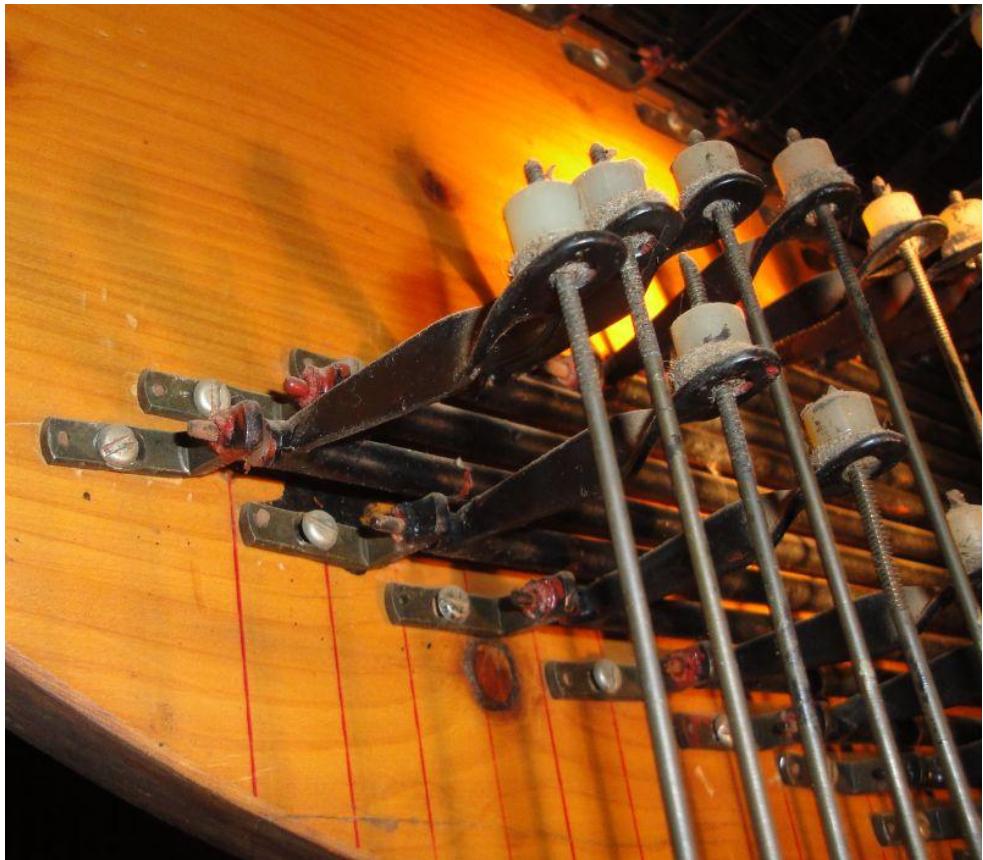
Die Eisenwellen der Wellenbretter laufen in ausgetuchten Eisenwinkeln, deren Tuch jetzt teilweise etwas zerschlissen ist. Hier kann es in den nächsten Jahren zu stärkeren Klappergeräuschen kommen.

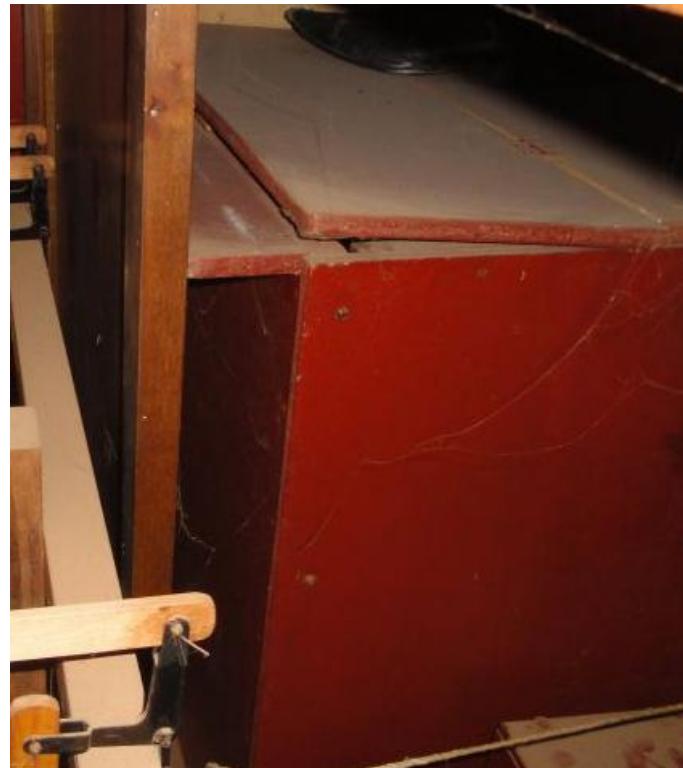
Von dort geht der Wind über eine Drossel, die leider z.Z. schlecht abdichtet in einen Kanal zum Hauptbalg der Orgel.

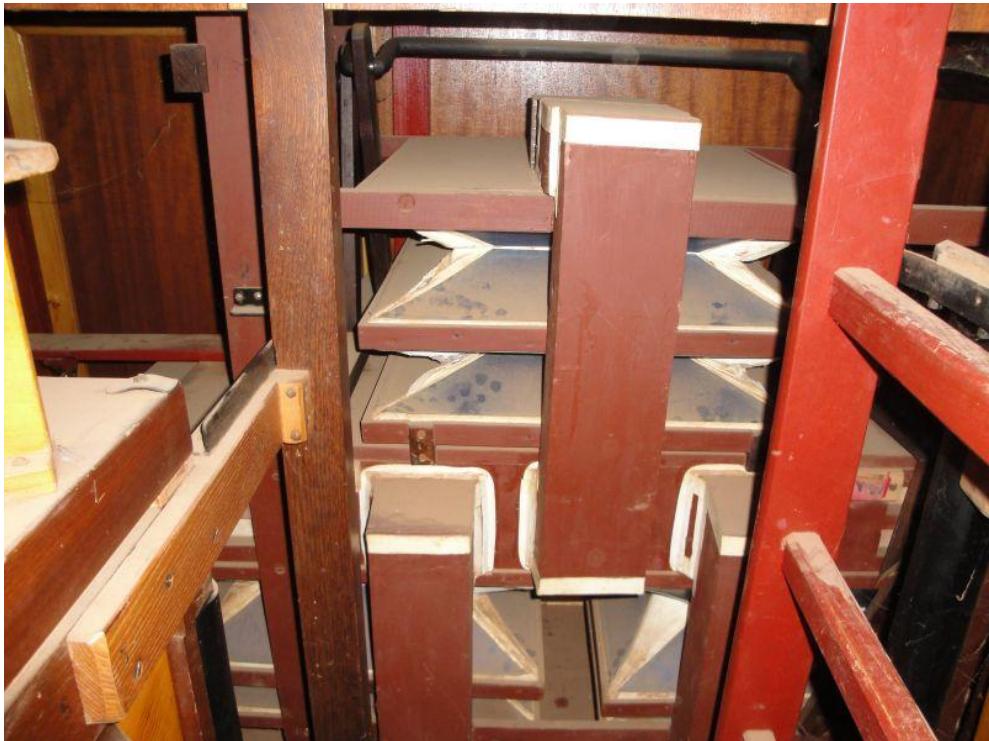
Neben dem Orgelmotor befinden sich in dem seitlich angebauten Gehäuse auch die Schöpfbälge, die über eine Kurbel die Orgel mit Wind versorgen können, wenn die Elektrizität einmal ausfällt. Das Leder der Bälge dieser Schöpfanlage ist im Moment an etlichen Stellen sehr zerschlissen. Die Schöpfanlage ist jetzt mehr einsatzfähig, da die seitliche Kurbel abgebrochen ist. Dadurch stören die offenen Balgzwickel nicht, denn daraus entweicht bei Motorbetrieb kein (oder fast kein) Wind.

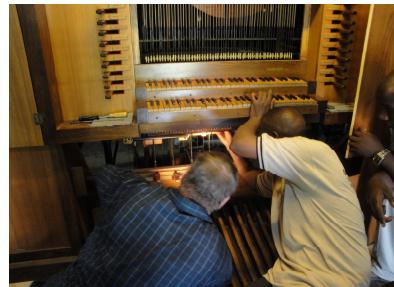
- Der Motorschalter der Pedalfüllung war herausgerissen und defekt. Von Joseph Kamya wurde ein Elektriker organisiert, der schnell einen neuen Orgelmotorschalter angeschlossen hat. Die gesamte Elektrik der Orgel, einschließlich der defekten Notenbeleuchtung sollte unbedingt von örtlichen Fachleuten überprüft und gegebenenfalls erneuert werden.
